# Sachverständigen-Bericht

zu Voruntersuchungen und möglichen Folgen für einen Baumbestand  
im Zuge von geplanten Baumaßnahmen vom 16.05.2022

**Objekt/ BV:** Neubau Feuerwehrhaus Olpe  
51515 Kürten

**Bericht Nr.:** 21092901

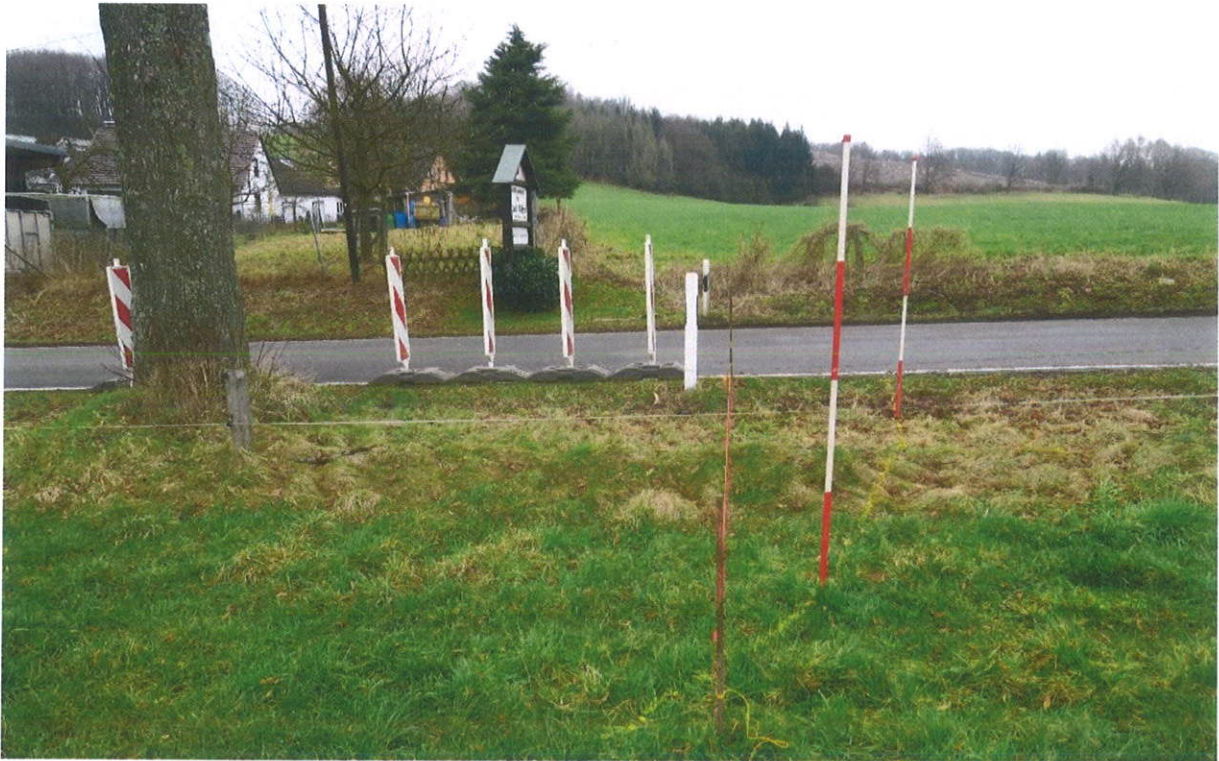
**Abb. 8:** Bereich Linde Nr. 1, Ansicht von Süden. Absteckung des Wurzelsuchgrabens und der Kronentraufe mittels Fluchtstäben. Bereits die Ausdehnung der Kronentraufe lässt eine Wurzelentwicklung in den Baubereich vermuten.

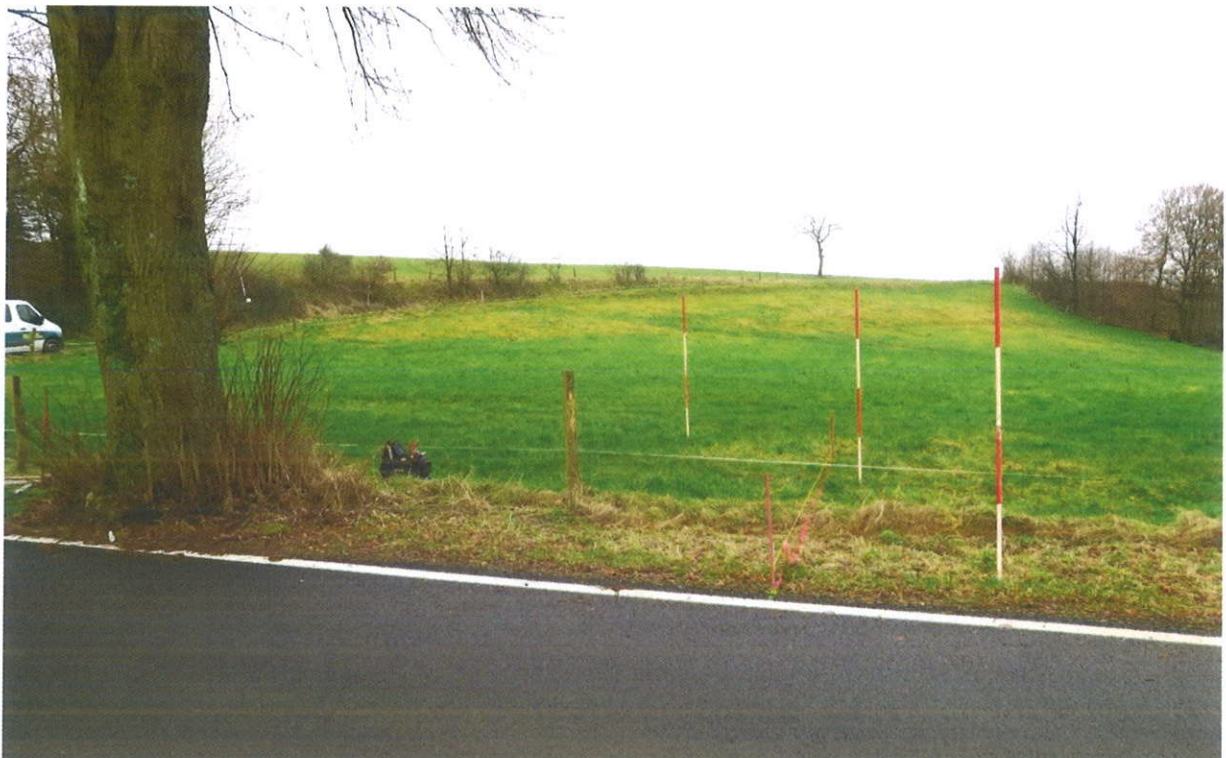
**Abb. 9:** Bereich Linde Nr. 2, Ansicht von Norden. Absteckung des Wurzelsuchgrabens und der Kronentraufe mittels Fluchtstäben.

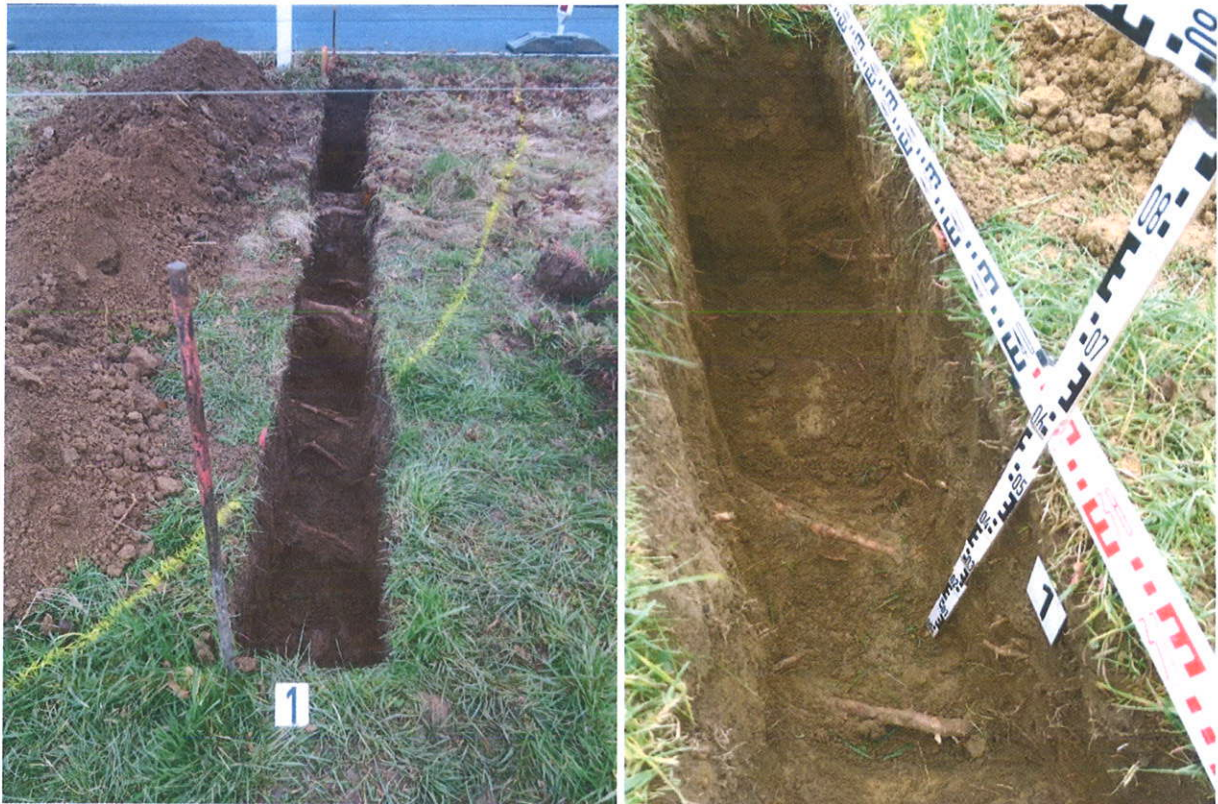
Abb. 14 (l.) und 15: Ansicht von Süden, fertiggestellter Suchgraben an Baum Nr. 1. Die Grabungstiefe unter OK Gelände wurde - in Abhängigkeit von zu erhaltenden Wurzelorganen - bis zu 0,80 m ausgeführt.

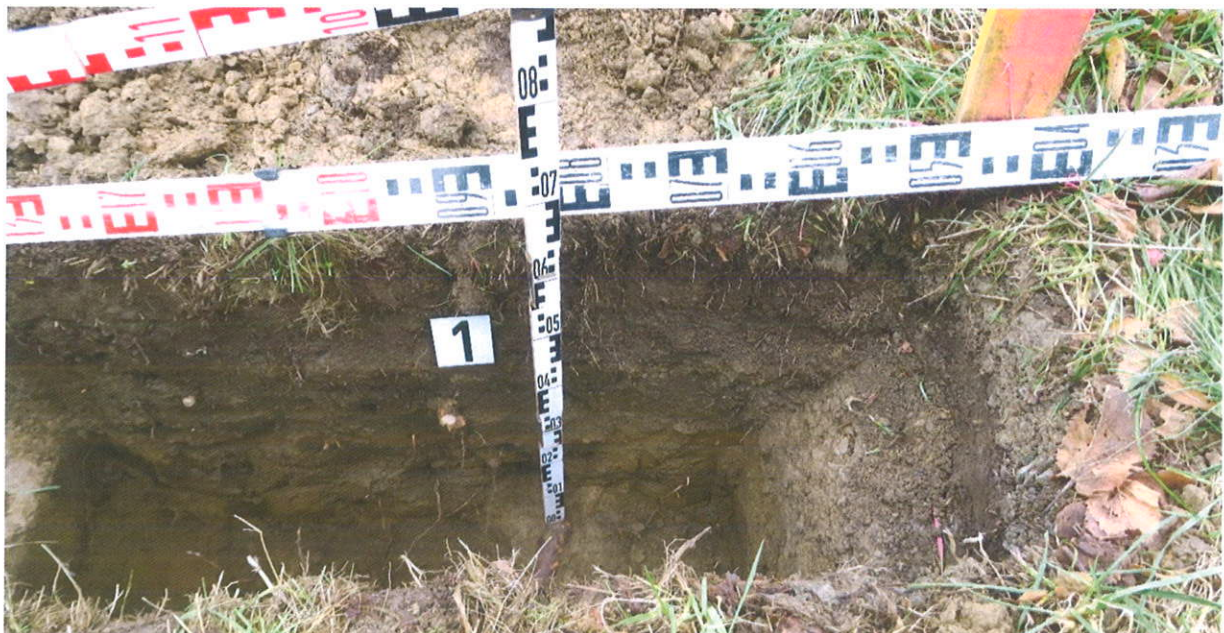
Abb. 16: Nahansicht von Osten. Nördlicher Grabungsbereich an Baum Nr. 1, angrenzend zur Straßenkante. Geringe Wurzelentwicklung bis ca. 0,60 m unter OK Gelände. Wurzelteile bis zu ca. 3 cm Durchmesser wurden bei Bedarf und zur Ausführung tiefergehender Schürfe mit glattem Schnitt an der Grabungswand abgetrennt.

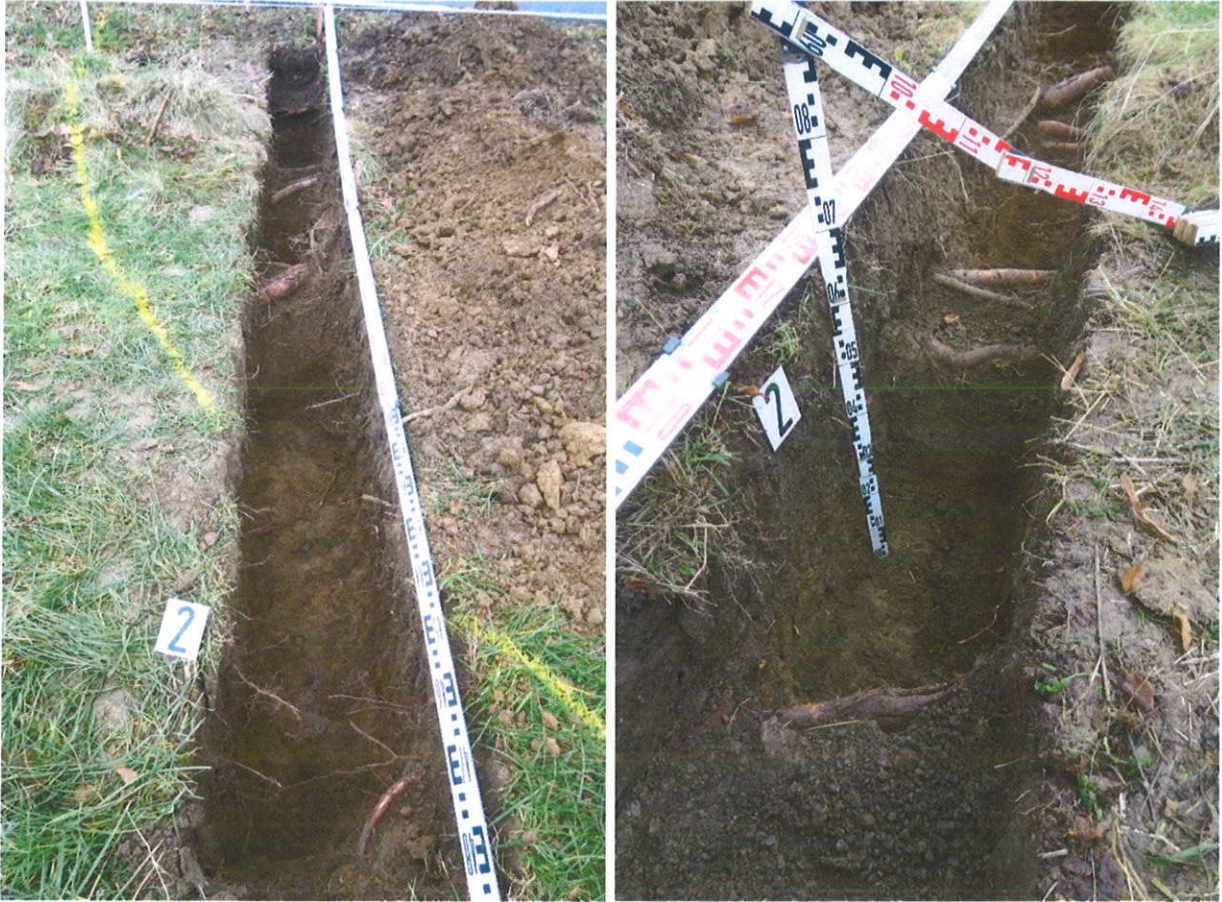
Abb. 17 (l.) u. 18: Ansicht von Süden (Abb. 17), und von Norden (Abb. 18). Für Linde typisch intensive Entwicklung von Wurzelorganen in oberen Bodenschichten mit hohem Feinwurzelanteil (Herzwurzelsystem).

Die Ergebnisse der Untersuchungen zeigen, dass nennenswert Versorgungsorgane in den vorgesehenen Baubereich einwachsen. Der Feinwurzelanteil ist erwartungsgemäß hoch. Von Wurzeln in tieferen Lagen ist nach den Erfahrungen des Unterzeichners zusätzlich auszugehen.

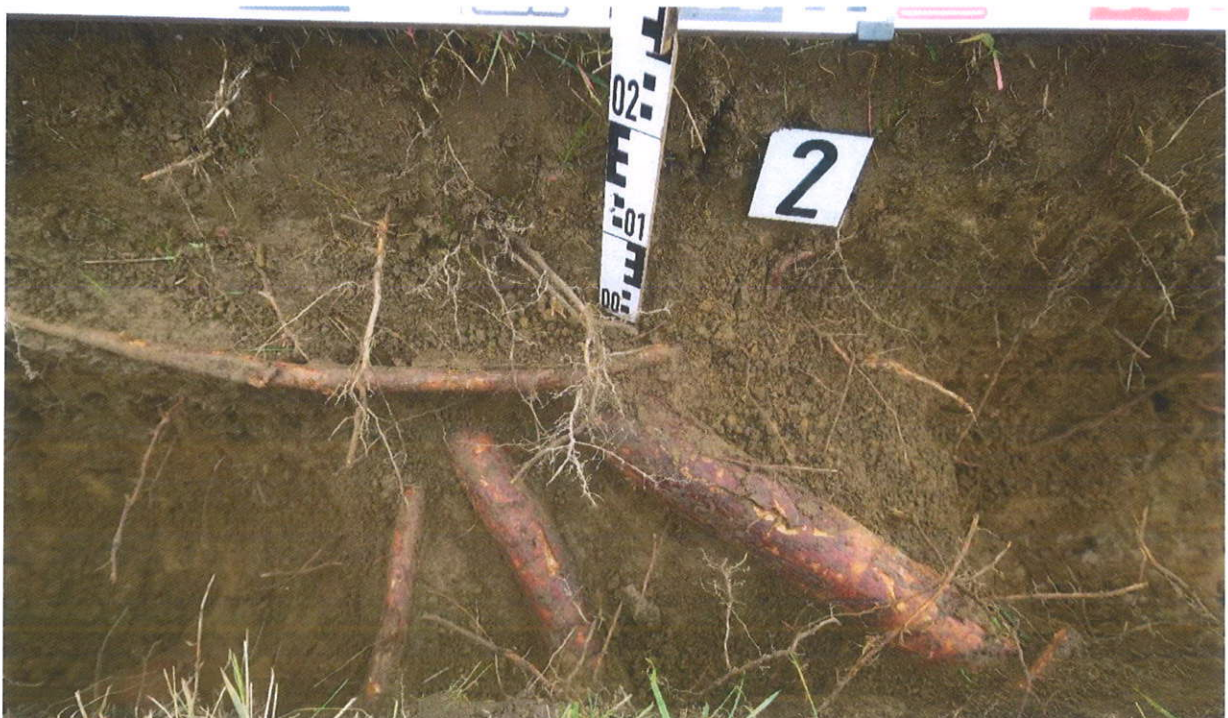
Abb. 19: Im Kronentraufbereich Wurzelorgane bis zu Grobwurzeldimension mit hohem Feinwurzelanteil.

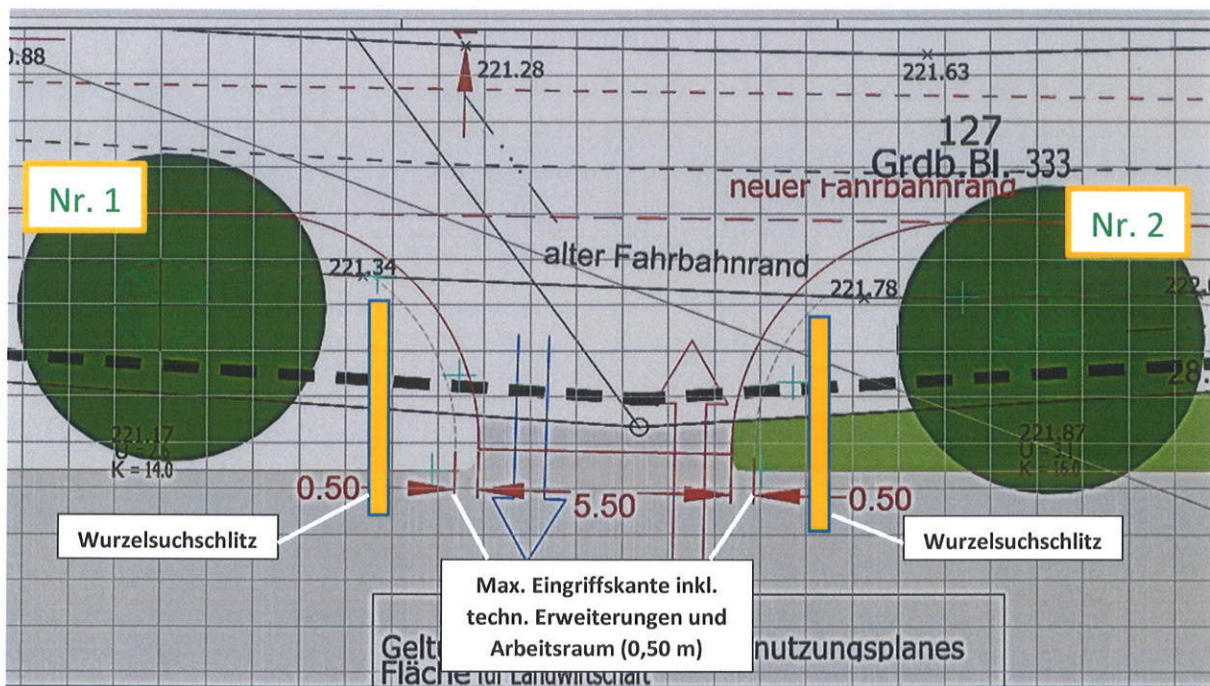
Abb. 20: Ausschnitt Lageplan IBH zur Zuwegung von der L 146 aus, Variante 4. Eintragungen durch den Unterzeichner. Der Abgleich mit der Lage der Wurzelsuchgräben ergibt eine deutliche Reduzierung des Eingriffsumfangs in den Wurzelbereich der beiden Linden. Der Plan ist hier nicht maßstäblich dargestellt.

Gemäß der vorliegenden Planung liegt der Eingriff in den Wurzelbereich der Linden außerhalb, auf den jeweils baumabgewandten Seiten der Suchgrabungen. Die im Lageplan dargestellten Linien zeigen innen die Fahrbahnrande und jeweils 0,50 m zusätzlich die erforderliche Erweiterung für den Straßenaufbau, Einfassung/ Bordstein mit Betonschulter etc. Ausgehend von einer Bodenabtragstiefe von ca. 0,50 cm, können ggf. tieferliegende Wurzelorgane erhalten werden.

Nach aktuellem Planungsstand (s. Abb. 20) können die Eingriffe in den Wurzelraum der beiden Linden im Zufahrtbereich zum geplanten Feuerwehrhaus in Olpe im Vergleich zu anfangs vorliegenden Planungen deutlich reduziert werden. Auch bei Ausführung dieser Variante wird es nach den Feststellungen im Zuge der Wurzelsondierungen zu Wurzelverlusten mit größter Wahrscheinlichkeit kommen. Sowohl Wurzeldurchmesser wie auch Wurzeldichte im Boden werden im nun angenommenen Kappungsbereich der Wurzeln aufgrund des größeren Abstandes zum Standort geringer ausfallen. Der bereits in den Suchgräben vergleichsweise geringe Anteil an Starkwurzeln - hier wurden lediglich Durchmesser von ca. 6 cm an jeweils einer Wurzel der beiden Linden festgestellt - zeigt im Hinblick auf das Abschottungsvermögen an Wurzelkappungsstelle und auf die Neuwurzelbildung im nun erweiterten Schutzbereich eine eher günstige Ausgangslage.

Trassen für Ver- und Entsorgungsleitungen im betreffenden Bereich, die i. d. R. Tiefbauarbeiten bis zu 1,00 m unter OK Gelände nach sich ziehen, dürfen ausschließlich mittig zwischen den Linden im Zufahrtbereich ausgeführt werden. Hierzu liegen dem Unterzeichner bislang keine Pläne vor.

- Verlegung von Erdleitungen ausschließlich mittig im Zufahrtbereich.
- Abtragstiefe für die Wegebauarbeiten bis max. ca. 0,50 m unter OK Gelände.
- Ausschluß von gärtnerischer Bearbeitung oder Umgestaltungen innerhalb der Baumschutzbereiche.
