# Sachverständigen-Bericht

zu Voruntersuchungen und möglichen Folgen für einen Baumbestand  
im Zuge von geplanten Baumaßnahmen vom 16.05.2022

**Objekt/ BV:** Neubau Feuerwehrhaus Olpe  
51515 Kürten

**Bericht Nr.:** 21092901

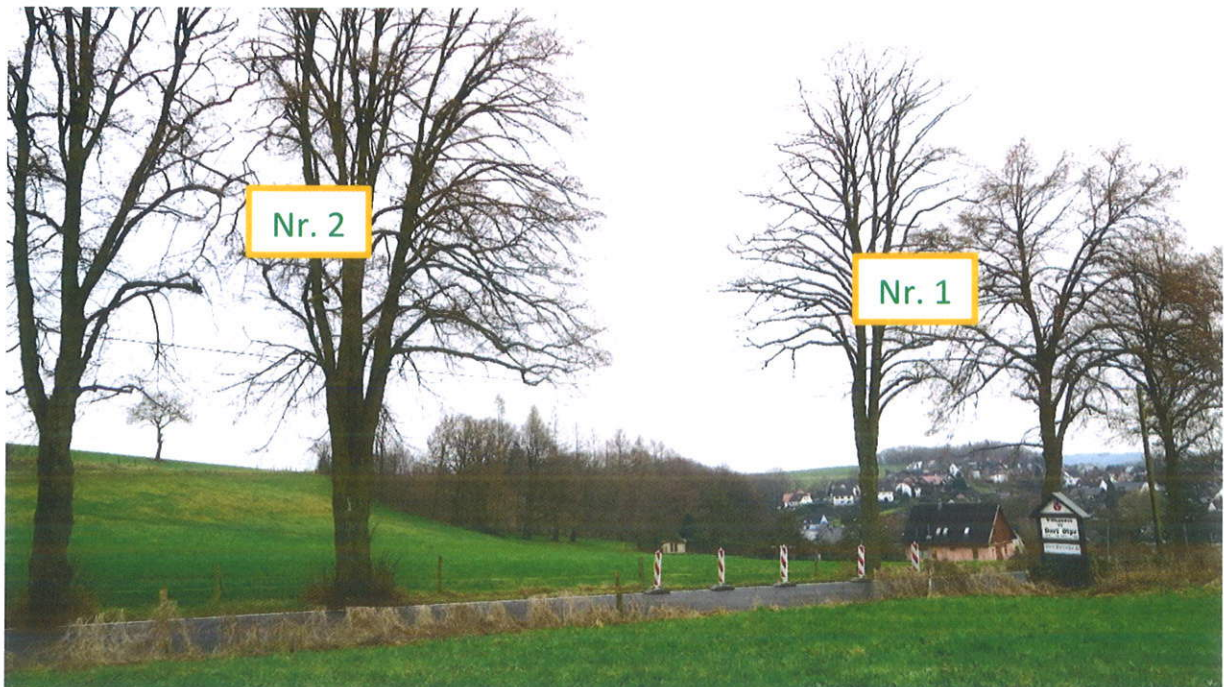
Abb. 7: Ansicht des geplanten Zufahrtbereiches in der Lindenreihe mit den angrenzend stehenden und ggf. von Eingriffen betroffenen Bäumen aus Sicht von Nordosten.

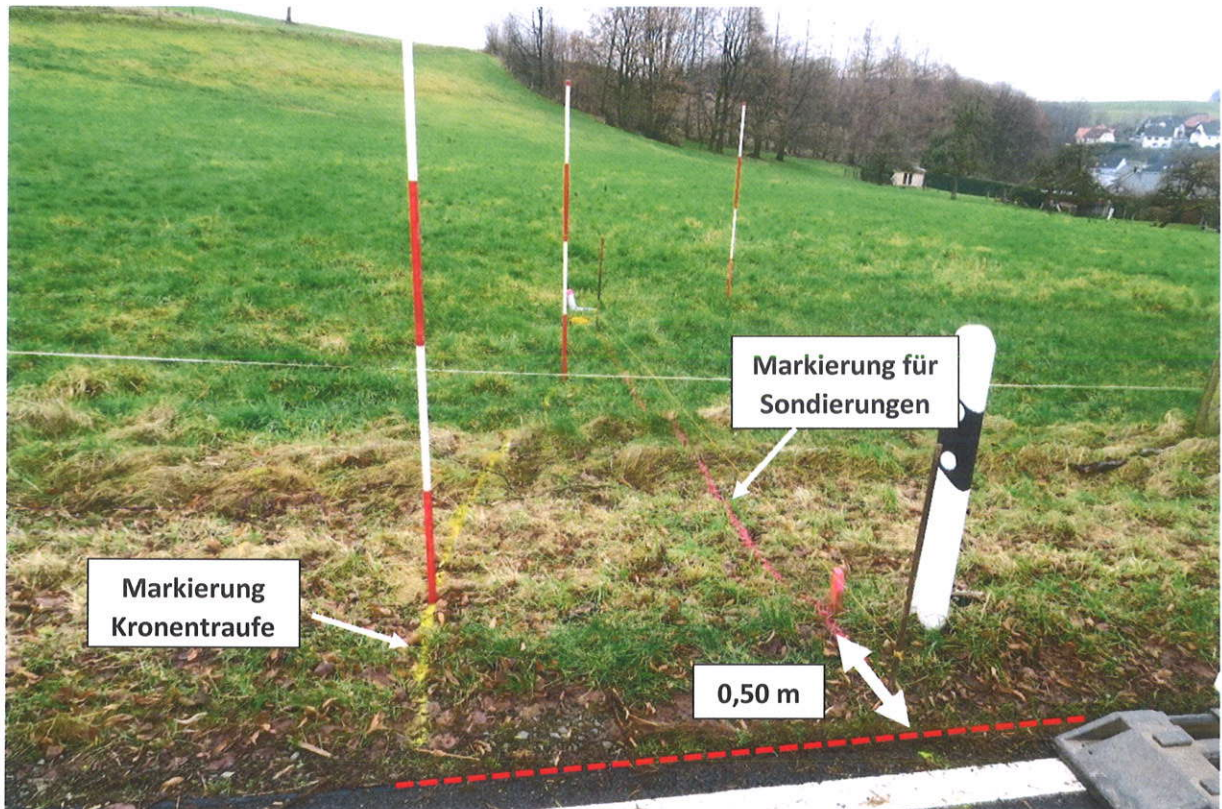
Abb. 10: Sondierungsbereich Linde Nr. 1, Ansicht von Norden. Die Suchgrabung wurde zur Vermeidung von Eingriffen in den Straßenkörper im Abstand von 0,50 m zur Straßenkante ca. im rechten Winkel ausgeführt (s. Markierung).

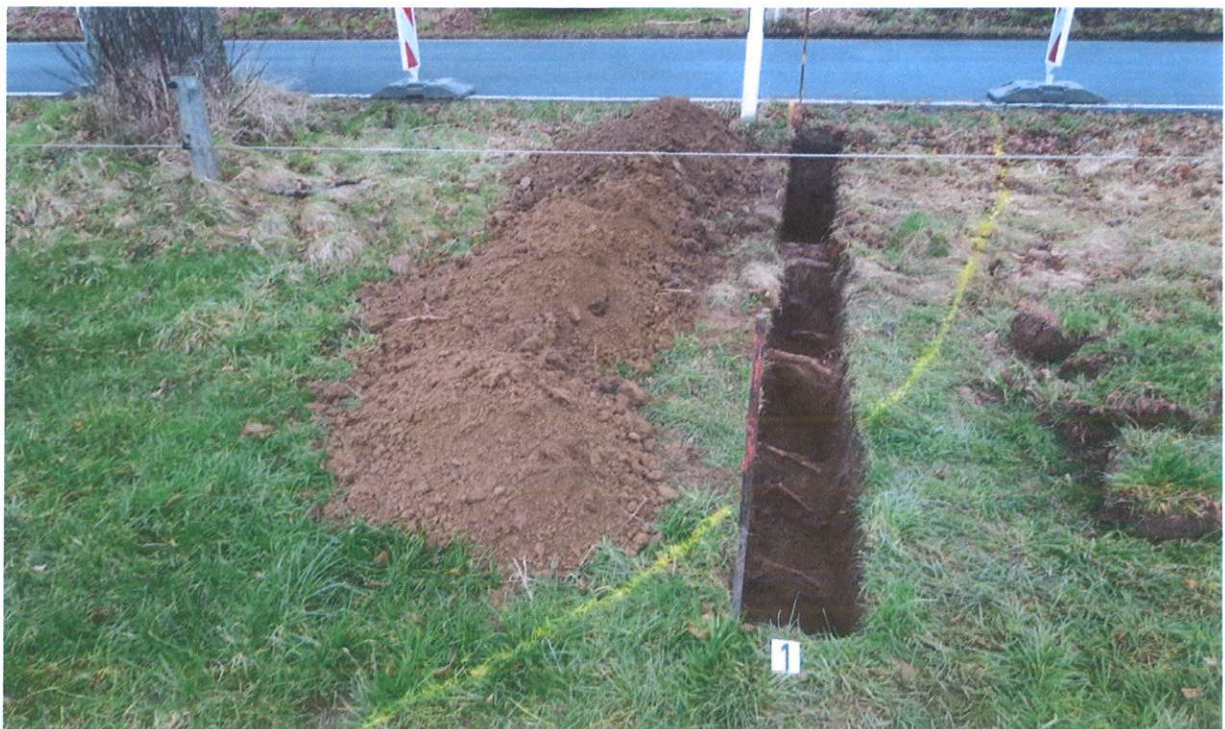
Abb. 11: Ansicht Sondierungsgraben Bereich Linde Nr. 1, Ansicht von Süden.

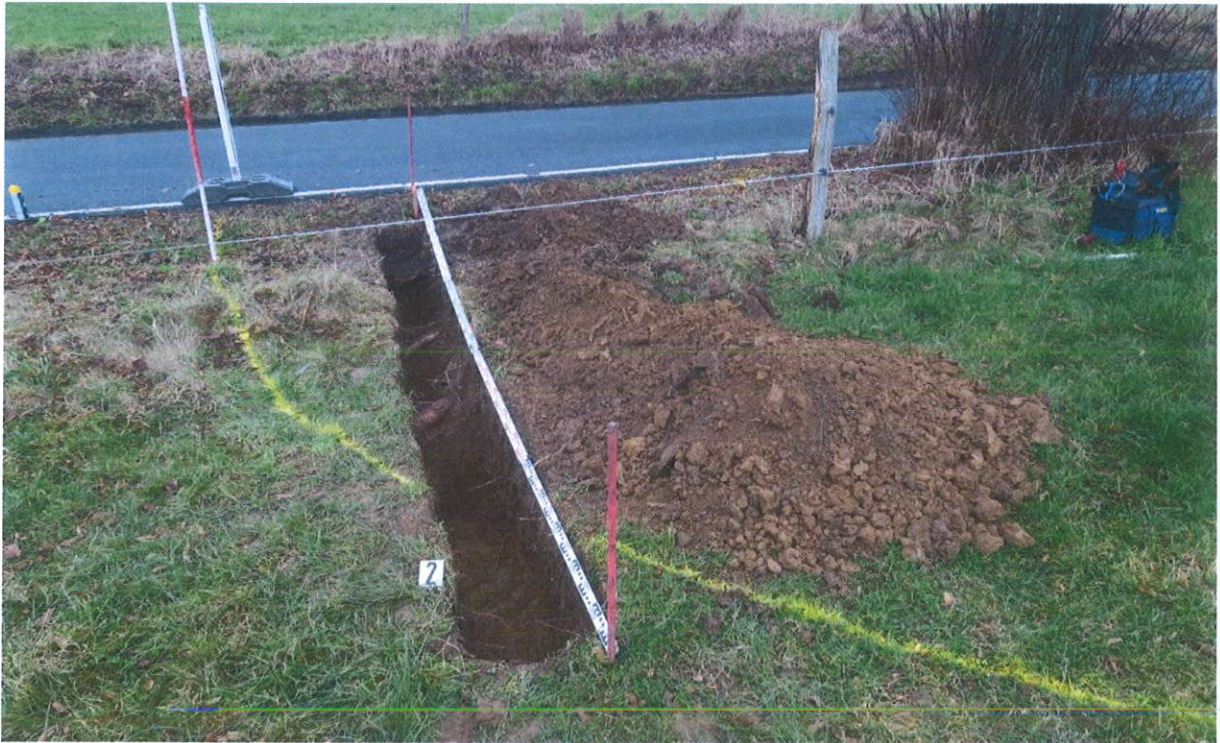
Abb. 12: Ansicht Sondierungsgraben Bereich Linde, Baum Nr. 2.

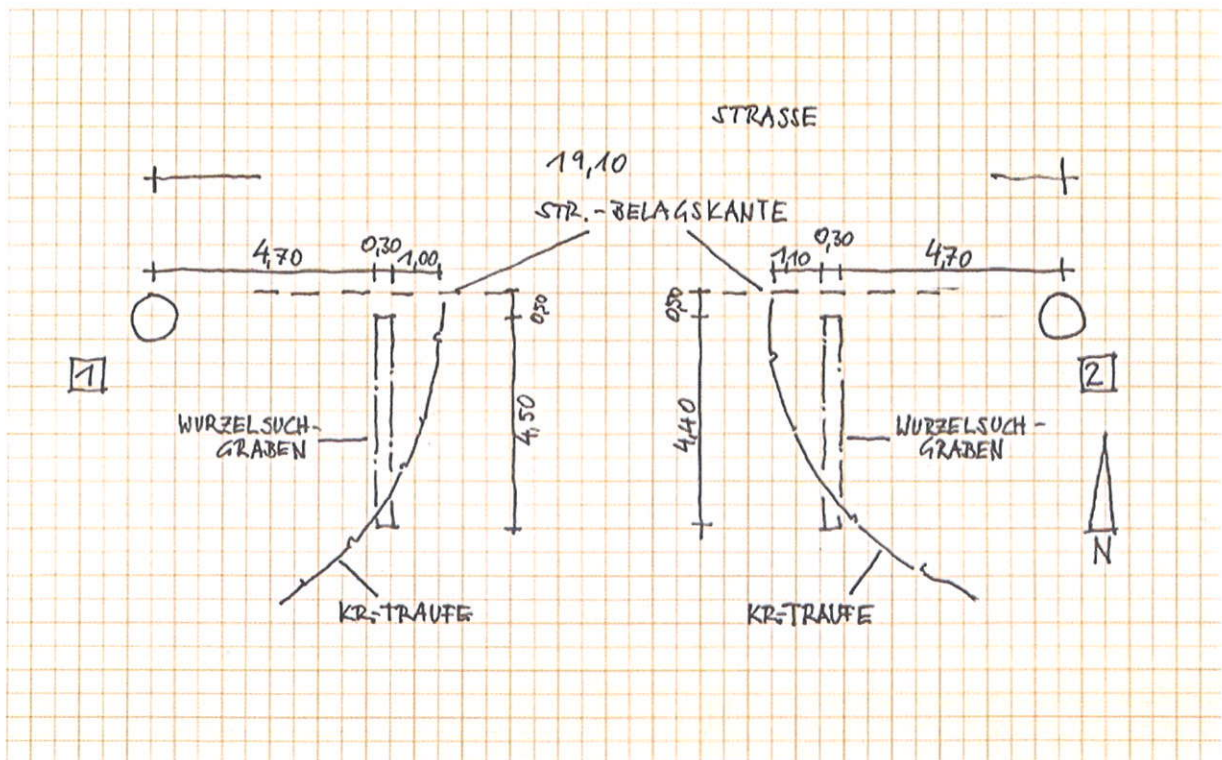
Abb. 13: Lagehandskizze zu den Sondierungsarbeiten und Messergebnissen vom 19.01.2022. Die Skizze ist nicht maßstäblich dargestellt und dient der Übersicht.
